# Besiktningssprotokoll

Anticimex Försäkringsbesiktning i samarbete med Fastighetsbyrån

Fastighetsbeteckning: Österunda-Brunnsta 1:14	
Fastighetsadress: Österunda-Brunnsta 1	
Postnummer: 749 72	Ort: Fjärdhundra

Besiktningdatum: 2024-10-17	Protokollnummer: 68561209
Temperatur: 8 °C	Väderlek: Mulet
Tekniker: Björn Bergström	
E-post: bjorn.bergstrom@anticimex.se	
Kontor: Västerås	
Närvarande: Sverrir Olafsson Marianne Blomberg

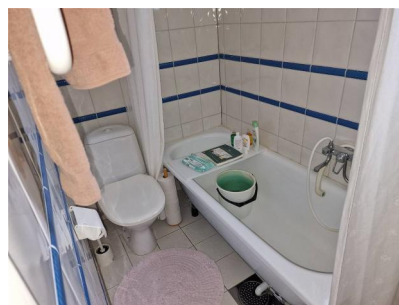
Normala fuktvärden indikerades mot klinker/kakel.

Fuktindikering mot kakel och klinker som regelbundet vattenbegjuts är svårt att utföra då även det underliggande fästmassan kan ge utslag på instrumentet utan att skada föreligger. Fuktindikering har dock utförts i delar av utrymmet som ej vattenbegjuts samt i angränsande rum/konstruktioner, utan avvikelser.

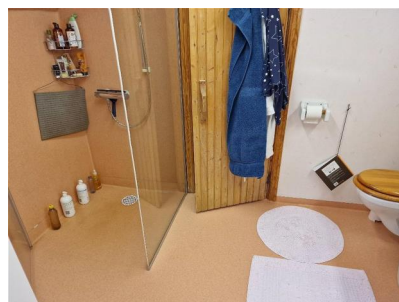
Fuktindikering i utrymmet gav inga förhöjda fuktindikationer.

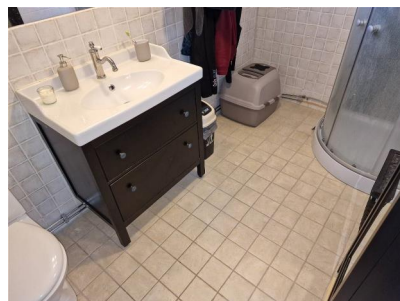
Normala fuktvärden indikerades mot klinker/kakel.

En viss fukt tränger alltid in bakom kakel/klinker via fogarna, detta är helt normalt och innebär inte att tätskiktet/ våtrumisoleringen under kaklet/klinkern är bristfälligt eller ur funktion.
