# Besiktningsprotokoll

Anticimex Försäkringsbesiktning i samarbete med Fastighetsbyrån

| Fastighetsadress:<br>Lau Gumbalde 176 | |

| Besiktningsdatum:<br>2024-10-08 | Protokollnummer:<br>68569842 |

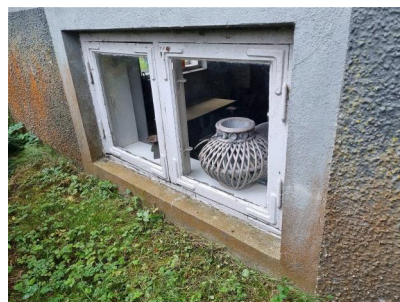
Eftersom fönsterkonstruktionen avslutas för nära mark finns risk för att fukt från marken sugas upp i fönstrets träkonstruktioner (vid t ex snösmältning). Detta kan orsaka fuktrelaterade skador i fönsterkonstruktion och eventuella bakomliggande konstruktioner. Rekommenderad lägsta höjd under fönster är 20 cm.
