# Besiktningssprotokoll

Anticimex Försäkringsbesiktning i samarbete med Fastighetsbyrån

| Fastighetsadress:<br>Korsängsgatan 49 | |

| Besiktningdatum:<br>2024-10-18 | Protokollnummer:<br>68587166 |

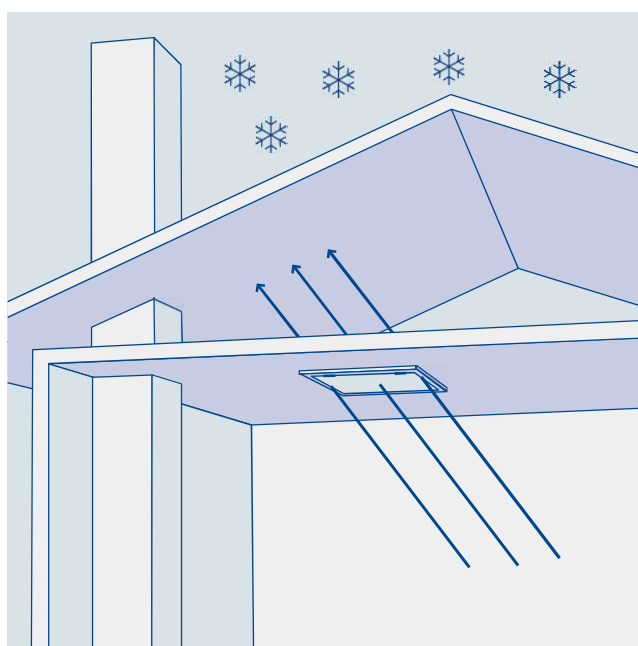
När ett litet tillskott av fuktig luft från bostaden tränger upp, till exempel genom otät vindslucka, till ett uppvärmt, kallt vindsutrymme, kyls luften ned och kondensation kan uppstå. Det kan i sin tur leda till fukt- och mögelskador.

För att en välisolerad vind ska fungera, krävs i stället att ventilationen i själva bostaden är tillräcklig. Fukttillskottet inne ska vara minimalt samt att vindsbjälklaget är lufttätt, det vill säga, inte släpper igenom luft från bostaden. Självklart är det viktigt att yttertaket också är tätt.
