# Besiktningssprotokoll

Anticimex Försäkringsbesiktning i samarbete med Fastighetsbyrån

Fastighetsbeteckning: Alen 18	
Fastighetsadress: Skolvägen 28	
Postnummer: 182 48	Ort: Enebyberg

Besiktningdatum: 2024-10-21	Protokollnummer: 68609203
Temperatur: 13 °C	Väderlek: Halvklart
Tekniker: Roger Pettersson	
E-post: roger.pettersson@Anticimex.se	
Kontor: Stockholm Norr	
Närvarande: Fastighetsägare

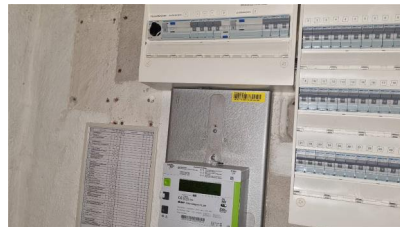
### Souterängkällare / Passage

El-centralen har jordfelsbrytare och gruppförteckning.

Vid stickprovskontroll av jordade vägguttag i kök och våtrum noterades inga avvikelser.
