Besiktningssprotokoll

Anticimex Försäkringsbesiktning i samarbete med Fastighetsbyrån

Fastighetsbeteckning: Ärlan 1	
Fastighetsadress: Lärkstigen 11	
Postnummer: 672 31	Ort: Årjäng

Besiktningdatum: 2024-09-27	Protokollnummer: 68549722
Temperatur: 5 °C	Väderlek: Mulet
Tekniker: Peter Karlsson	
E-post: Peter.Karlsson@anticimex.se	
Kontor: Karlstad	
Närvarande: Fastighetsägares son

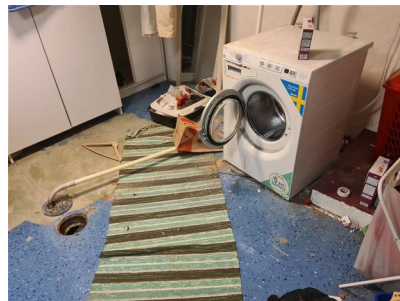
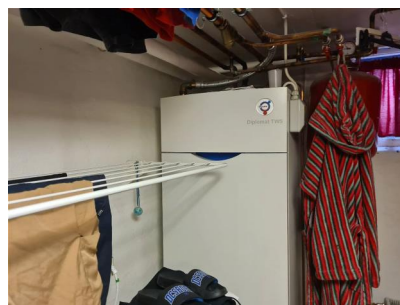
Källarplan / Garage

Slitet målat betonggolvet och äldre gjutjärnsbrunn.

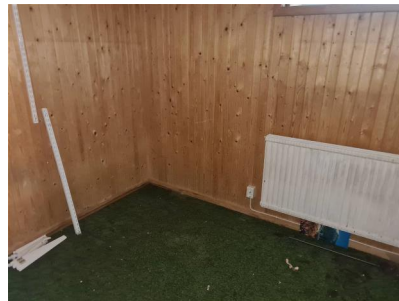
Källarplan / Förråd

Källargrundmurar med påreglade isolerade ytterväggar.
Fuktkvoten uppmättes till 15 % och en normal lukt kunde kännas i golv/vägg vinkel.

Befintlig påreglad vägg och eventuella väggsyllar riskerar att drabbas av fuktskador på grund av naturlig fuktpåverkan. Detta i sin tur kan leda till mikrobiella skador (angrepp av mikroorganismer) som kan resultera i att mikrobiell lukt sprids till boendemiljön. Om reglar/syllar är tryckimpregnerade kan även en kemisk lukt förekomma.

Påreglade ytterväggar under marknivå - se notering Allrum
