Besiktningssprotokoll

Anticimex Försäkringsbesiktning i samarbete med Fastighetsbyrån

Fastighetsbeteckning: Holländaren 8	
Fastighetsadress: Märkargatan 34	
Postnummer: 784 66	Ort: Borlänge

Besiktningdatum: 2024-10-29	Protokollnummer: 68620958
Temperatur: -2 °C	Väderlek: Halvklart
Tekniker: Fredrik Siljevik	
E-post: fredrik.siljevik@anticimex.se	
Kontor: Falun	
Närvarande: Fastighetsägare

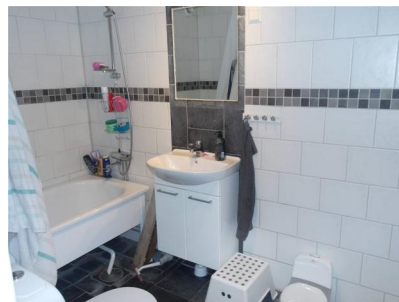
Funktionskontroll av jordade eluttag.

Vid stickprovskontroll av jordade eluttag noterades inga avvikelser.

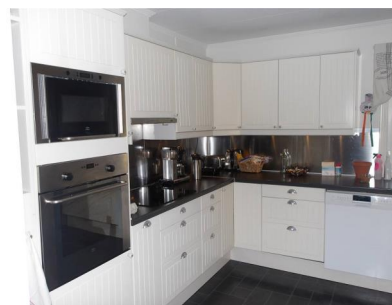
Entréplan / Kök

- ✓ Fuktindikering i utrymmet gav inga förhöjda fuktindikationer.

- ✓ Funktionskontroll av jordade eluttag.
Vid stickprovskontroll av jordade eluttag noterades inga avvikelser.
