# Besiktningssprotokoll

## Anticimex Överlåtelsebesiktning av storhus

Fastighetsbeteckning: Nygärdet 5	
Fastighetsägare: Peter Nyman / Josefin Nyman	
Fastighetsadress: Boställsvägen 10	
Postnummer: 904 33	Ort: Umeå

Besiktningdatum: 2024-10-22	Protokollnummer: 68578711
Temperatur: 7 °C	Väderlek: Klart
Tekniker: Dara Kalateh	
E-post: Dara.Kalateh@Anticimex.se	
Kontor: Umeå	
Övriga närvarande: Säljare

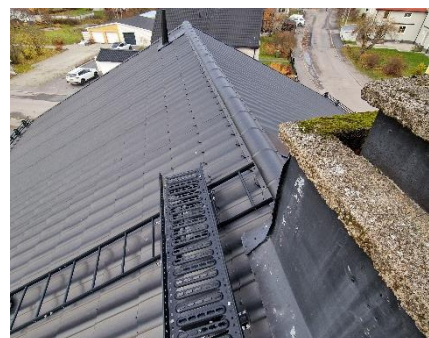
#### Tak

Taket är besiktat från takstege, av det som gick att se noterades följande:

Äldre plåtdetaljer vid skorsten samt taklucka till vind, på yttertaket är inte utbytta i samband med takrenoveringen.
