# Besiktningssprotokoll

Anticimex Försäkringsbesiktning i samarbete med Fastighetsbyrån

Fastighetsbeteckning: Tjugan 13	
Fastighetsadress: Hässjevägen 14	
Postnummer: 744 31	Ort: Heby

Besiktningdatum: 2024-11-13	Protokollnummer: 68658291
Temperatur: 4 °C	Väderlek: Mulet
Tekniker: Christoffer Borefur	
E-post: c.borefur@Anticimex.se	
Kontor: Uppsala	
Närvarande: Fastighetsägare

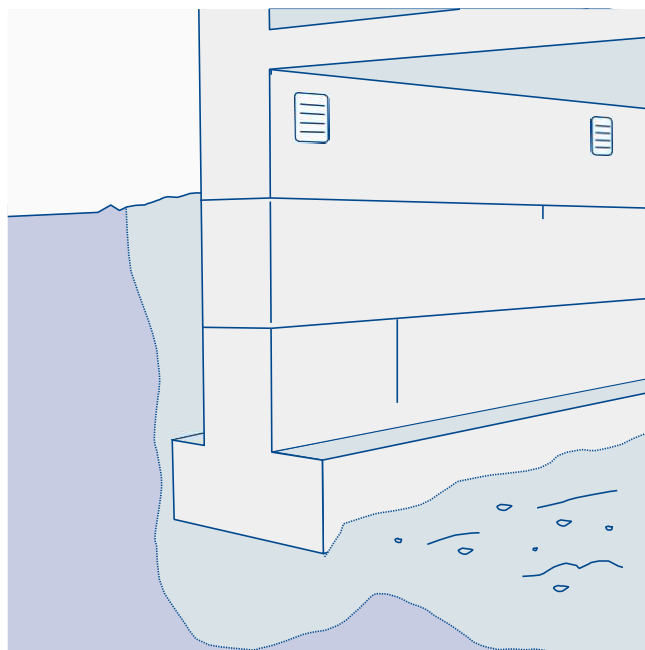
Problemet med uteluftsventilerade krypgrunder är att de på vintern endast får ett litet värmetillskott. Det medför att de förblir kalla även under en stor del av sommarhalvåret. På sommaren ventileras dock varm uteluft in som kyls ned i grundens kalla miljö. Högre luftfuktighet uppstår och, i värsta fall, kondens.

I denna fuktiga miljö finns risk att mikroorganismer, till exempel mögel, bakterier och röta, utvecklas. Tillförs ytterligare fukt till krypgrunden, exempelvis via vattensom läcker in eller fukt som avges från mark och grundmurar, ökar risken för mikrobiell påväxt (mögel, bakterier och röta). Detta kan dessutom orsaka en obehaglig lukt som kan spridas till boendemiljön.

När varm luft ventileras in i en kall krypgrund, kyls luften ned och kondensation uppstår. Det kan i sin tur leda till fukt- och mögelskador.
