Besiktningssprotokoll

Anticimex Försäkringsbesiktning i samarbete med Fastighetsbyrån

Fastighetsbeteckning: Ekenäs 1:2	
Fastighetsadress: Tikanäs Ekenäs 328	
Postnummer: 696 92	Ort: Askersund

Besiktningdatum: 2024-11-15	Protokollnummer: 68625269
Temperatur: 2 °C	Väderlek: Klart
Tekniker: Magnus Hidström	
E-post: magnus.hidstrom@anticimex.se	
Kontor: Örebro	
Närvarande: Fastighetsägare Magnus Hidström: Besiktningssman Anticimex

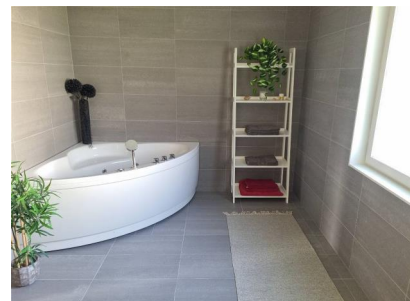
- Normala fuktvärden indikerades mot klinker/kakel.

En viss fukt tränger alltid in bakom kakel/klinker via fogarna, detta är helt normalt och innebär inte att tätskiktet/ våtrumsisoleringen under kaklet/klinkern är bristfälligt eller ur funktion.
