# Besiktningsprotokoll

Anticimex Försäkringsbesiktning i samarbete med Fastighetsbyrån

| Fastighetsadress:<br>Fyrverkarevägen 25 | |

| Besiktningsdatum:<br>2024-11-19 | Protokollnummer:<br>68677429 |

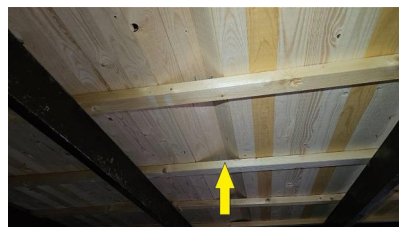
Detta är ett enklare ouppvärmgt garage som tidigare fungerat som carport. I utrymmet förvarades en del lösöre främst vid väggvinklar. Från de delar som gick att kontrollera noterades inga avvikelser.

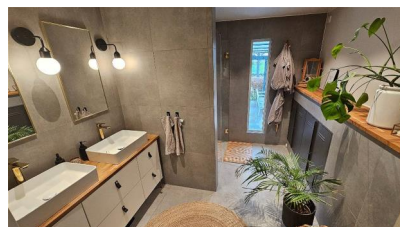
- Fuktindikering i utrymmet gav inga förhöjda fuktindikationer.
- Funktionskontroll av jordade eluttag. Vid stickprovskontroll av jordade eluttag noterades inga avvikelser.
