# Besiktningssprotokoll

Anticimex Försäkringsbesiktning i samarbete med Fastighetsbyrån

Fastighetsbeteckning: Vänersvik 6:74	
Fastighetsadress: Slåtthagsvägen 24	
Postnummer: 681 95	Ort: Kristinehamn

Besiktningdatum: 2024-11-25	Protokollnummer: 68693363
Temperatur: 10 °C	Väderlek: Regn
Tekniker: Jesper Gullberg	
E-post: Jesper.Gullberg@anticimex.se	
Kontor: Karlstad	
Närvarande: Fastighetsägare samt dottern

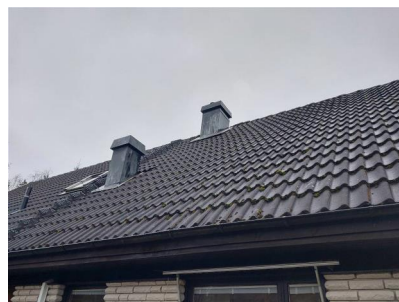
### Utvändigt / Nockvind

Vid kontroll av vinden uppmättes fuktvärden under kritisk fuktnivå för mikrobiell tillväxt och en normal lukt upplevdes. Del av övre plan saknar vindsutrymme då ryggåstak förekommer.

Fuktkvoten i takbjälkar uppmättes till mellan 8-9%. Det finns risk för mikrobiell tillväxt om den relativa fuktigheten (RF) i den omgivande luften är över 75 %. I furuvirke motsvarar det en fuktkvot (FK) på 17 %.
