Besiktningssprotokoll

Fastighetsbeteckning: Sopranen 17	
Fastighetsadress: Parkvägen 30	
Postnummer: 81136	Ort: Sandviken

Besiktningdatum: 2024-11-26	Protokollnummer: 68692004
Temperatur: 7 °C	Väderlek: Molnigt
Tekniker: Tony Harström	
E-post: tony.harstrom@anticimex.se	
Kontor: Gävle	
Närvarande: Uppdragsgivare.

Försäkringsbesiktning

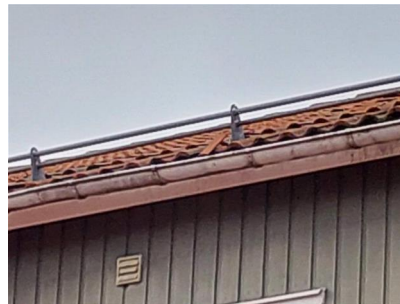
Utvändigt / Nockvind

I sidovindarna observerade jag lokala fuktfläckar på underlagstaket. Fuktfläckar på underlagstak i äldre vindsutrymmen är vanligt förekommande och svårt att undvika enligt min uppfattning. Svårigheten är oftast att kunna tidsdatera fläckarna. Eftersom yttertakets är renoverat, bedöms dessa ha uppstått innan takrenoveringen.

Vid stickprovskontroll av vindarna uppmättes fuktvärden under kritisk fuktnivå för mikrobiell tillväxt och en normal lukt upplevdes.

Det finns risk för mikrobiell tillväxt om den relativa fuktigheten (RF) i den omgivande luften är över 75 %. I furuvirke motsvarar det en fuktkvot (FK) på 17 %. Fuktkvoten i underlagstak/takbjälkar uppmättes till ca 10 %.
