# Besiktningssprotokoll

Anticimex Försäkringsbesiktning i samarbete med Fastighetsbyrån

Fastighetsbeteckning: Sycklinge 3:3	
Fastighetsadress: Sjöängsvägen 54	
Postnummer: 745 98	Ort: Enköping

Besiktningdatum: 2024-11-27	Protokollnummer: 68694596
Temperatur: 8 °C	Väderlek: Mulet
Tekniker: Fredrik Olander	
E-post: fredrik.olander@anticimex.se	
Kontor: Västerås	
Närvarande: Madeleine Pettersson

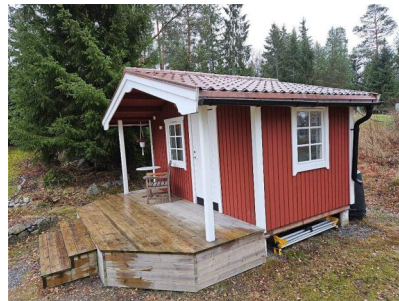
### Utvändigt / Samt invändig besiktning av gäststuga.

- ✓ Inget att notera utvändigt samt invändigt gällande gäststugan.  
Stickprovskontroll av jordade eluttag utan anmärkning.
