Besiktningssprotokoll

Fastighetsbeteckning: Markheden 5:31	
Fastighetsadress: Klockarbacken 6	
Postnummer: 81831	Ort: Valbo

Försäkringsbesiktning

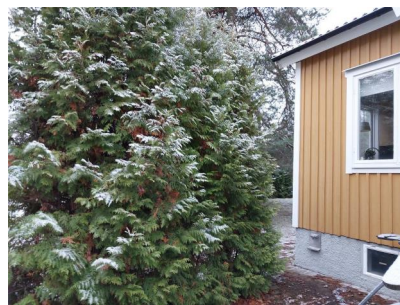
Utvändigt / Sockel

När det finns rabatter och växter nära grundmuren finns risk att fukt stannar kvar i väggarna. Detta kan i sin tur orsaka invändiga fuktskador. Växternas rötter kan också skada grundmuren och sätta dräneringsledningen ur funktion.
