# Besiktningssprotokoll

Anticimex Försäkringsbesiktning i samarbete med Fastighetsbyrån

Fastighetsbeteckning: Starketorp 2:8	
Fastighetsadress: Markebäck Stenporten 829	
Postnummer: 69691	Ort: Askersund

Besiktningdatum: 2024-12-03	Protokollnummer: 68681561
Temperatur: -2 °C	Väderlek: Klart
Tekniker: Magnus Hidström	
E-post: magnus.hidstrom@anticimex.se	
Kontor: Örebro	
Närvarande: Fastighetsägare Magnus Hidström: Besiktningssman Anticimex

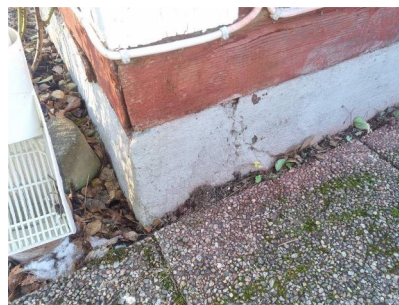
### Utvändigt / Farstuväst

Träkonstruktioner där målningsbehov finns riskerar att få fukt- och rötskador på grund av sämre vattenavvisande förmåga. För att öka livslängden rekommenderas målning och underhåll.
