Besiktningssprotokoll

Anticimex Försäkringsbesiktning i samarbete med Fastighetsbyrån

Fastighetsbeteckning: Silkesfjärilen 2	
Fastighetsadress: Lextorpsvägen 988	
Postnummer: 461 65	Ort: Trollhättan

Besiktningdatum: 2024-11-22	Protokollnummer: 68690191
Temperatur: -6 °C	Väderlek: Sol
Tekniker: Stefan Jarefjäll	
E-post: Stefan.Soderberg@anticimex.se	
Kontor: Uddevalla	
Närvarande: Fastighetsägare

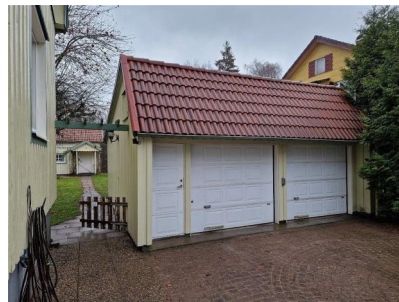
- Dubbelgarage i ett plan.
- Byggår okänt.
- Stående träpanel med tvåglasfönster kopplat i båge.
- Betongplatta på mark. Vägghonstruktioner av trä ovan murad klack.
- Sadeltak. Framsidan med betongtakpannor ovan ett underlagstak av armerad plastfolie. Baksida med plåttaktäckning ovan äldre eternittak.

- Avvikande/Kemisk lukt upplevdes vid inträde till garage.
- Spricka förekommer i betongplatta/klack.
- Fasadpanel på baksida är lokalt rötskadad.
- Underlagstaket på framsidan består av armerad plastfolie.
- Takkonstruktion på baksidan består av plåttak ovan äldre eternittak. På vindsutrymmet noterades vattendroppar, oklart om dessa beror på inläckage eller kondens.
