# Besiktningssprotokoll

Anticimex Försäkringsbesiktning i samarbete med Fastighetsbyrån

Fastighetsbeteckning: Svärtinge 5:3	
Fastighetsadress: Kraftvägen 113a	
Postnummer: 605 80	Ort: Svärtinge

Besiktningdatum: 2024-12-05	Protokollnummer: 68710456
Temperatur: -1 °C	Väderlek: Molnigt
Tekniker: Martin Lundgren	
E-post: martin.lundgren@anticimex.se	
Kontor: Norrköping	
Närvarande: Fastighetsägaren med son Olle Österman Energiexpert Anticimex del av tid

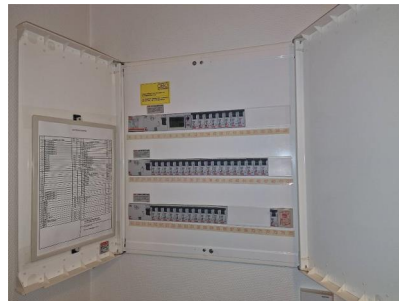
## Entréplan / Allmänt

- ✓ Jordfelsbrytare finns vid el-centalen.

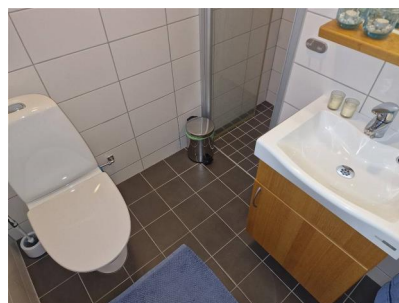
Normala fuktvärden indikerades mot klinker/kakel.

Fuktindikering mot kakel och klinker som regelbundet vattenbegjuts är svårt att utföra då även det underliggande fästmassan kan ge utslag på instrumentet utan att skada föreligger. Fuktindikering har dock utförts i delar av utrymmet som ej vattenbegjuts samt i angränsande rum/konstruktioner, utan avvikelser.

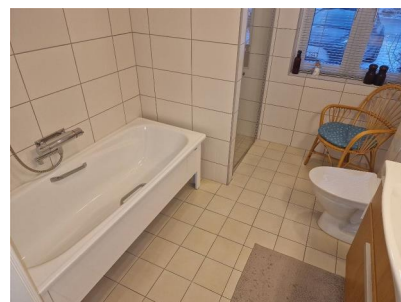
Normala fuktvärden på mätbara ytor indikerades mot klinker/kakel.

Fuktindikering mot kakel och klinker som regelbundet vattenbegjuts är svårt att utföra då även det underliggande fästmassan kan ge utslag på instrumentet utan att skada föreligger. Fuktindikering har dock utförts i delar av utrymmet som ej vattenbegjuts samt i angränsande rum/konstruktioner, utan avvikelser.
