Besiktningssprotokoll

Anticimex Försäkringsbesiktning i samarbete med Fastighetsbyrån

Fastighetsbeteckning: Lärkan 12	
Fastighetsadress: Mariagatan 15	
Postnummer: 673 31	Ort: Charlottenberg

Besiktningdatum: 2024-12-12	Protokollnummer: 68714198
Temperatur: -9 °C	Väderlek: Klart
Tekniker: Peter Karlsson	
E-post: Peter.Karlsson@anticimex.se	
Kontor: Karlstad	
Närvarande:

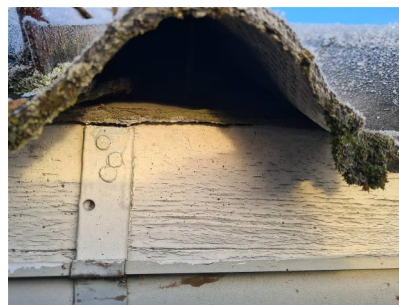
Utvändigt / Vind (inkl garage)

Fuktkvoter uppmättes i takstolar och underlagstak till mellan 12-14% Risk för mikrobiell tillväxt inträffar vid 75% relativ luftfuktighet vilket motsvarar 17% fuktkvot i furuvirke. Observera att fuktigheten på vinden ändras över säsongen, fuktigast är det vindtertid.

Mindre fuktfläckar noterades på underlagstak.

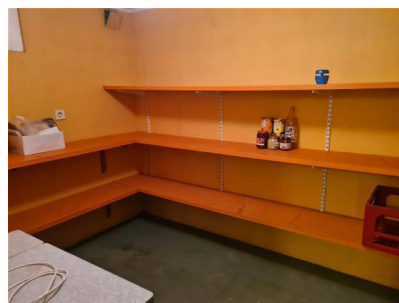
Källarplan / Sovrum

Vid kontroll av uppreglad golvkonstruktion samt påreglade källarytterväggar som utfördes genom håltagning i golv t.v. om trappa i gillestuga uppmättes fuktvärden över kritisk nivå för mikrobiell tillväxt och mikrobiell lukt upplevdes.

Grundläggningen består av en betongplatta på mark utan underliggande isolering och med ett uppreglat golv dikt an betongen. Denna konstruktion får ofta skador på grund av naturlig fuktvandring. Källarytterväggar är invändigt påreglade med träreglar dikt an källaryttervägg.

Fuktkvoten uppmättes till över 20 % (risk för mikrobiell tillväxt inträffar vid 75% relativ luftfuktighet vilket motsvarar 17% fuktkvot i furuvirke) och en mikrobiell lukt kunde noteras i dessa utrymmen.

Påreglade väggar och uppreglat golv - se allmänt.

I samband med denna undersökning bör man kontrollera källarens utvändiga fuktskydd, dränering samt huruvida dagvattenledningar leder bort dagvatten.
