Besiktningssprotokoll

Anticimex Försäkringsbesiktning i samarbete med Fastighetsbyrån

Fastighetsbeteckning: Osebol 1:70	
Fastighetsadress: Osebol 42	
Postnummer: 680 51	Ort: Stöllet

Besiktningdatum: 2024-12-13	Protokollnummer: 68738411
Temperatur: -2 °C	Väderlek: Mulet
Tekniker: Lennart Davidsson	
E-post: Lennart.Davidsson@anticimex.se	
Kontor: Karlstad	
Närvarande:

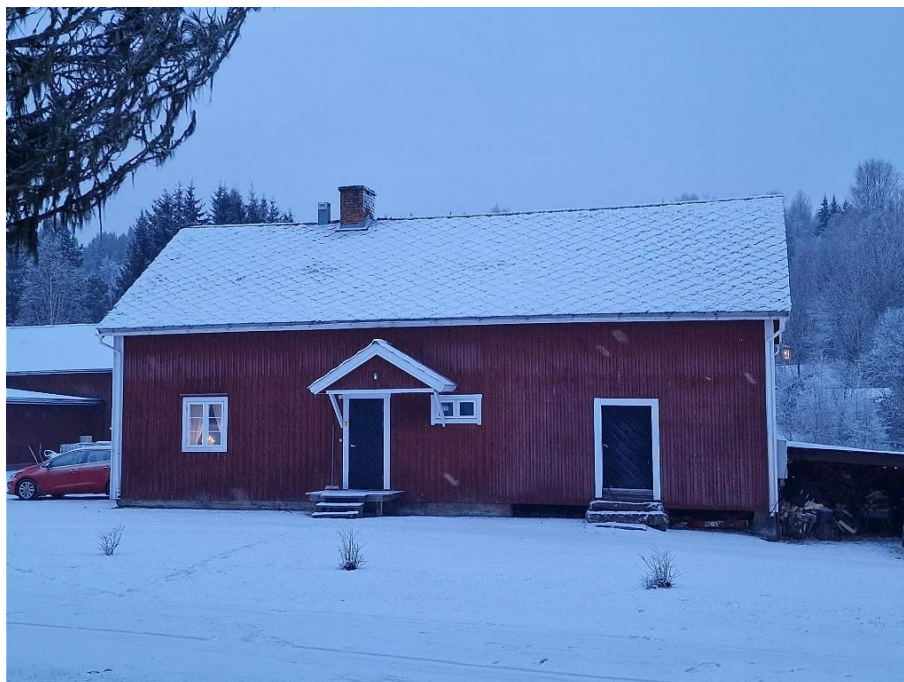
Byggnadsbeskrivning Drängstuga

Fasadbeklädnad och träkonstruktioner där målningsbehov finns riskerar att få fukt- och rötskador på grund av sämre vattenavvisande förmåga. För att öka livslängden på fasadbeklädnaden rekommenderas målning och underhåll.

Avsaknad av fönsterbleck medför en ökad risk för att vatten kan rinna in och orsaka fuktrelaterade skador i omkringliggande konstruktioner.

Takplattor, plåtdetaljer och underlagstak har enligt vår bedömning en begränsad livslängd. Eftersom husets taktäckning är äldre har det ett minskat motstånd mot vatteninträngning. Detta i sin tur kan leda till fuktskador på träläkt och vidare ner i underliggande konstruktioner.

Uteluftsventilerade grunder med bjälklag av organiskt material har ofta fuktskador, som kan resultera i mikrobiella skador (angrepp av mikroorganismer) och i värsta fall rötskador. Grunden har inte kunnat besiktigas eftersom det inte finns någon inspektionslucka in till grunden. Utrymmet bedöms vara knapp krypbar.

- Sprickor kan noteras på vägg utanför dusch
- Bristfälligt fall i duschzon
- Tätskikt och klämring finns inte i golvbrunn.

När tätskikt saknas i golvbrunnen innebär det risk för fuktskador. Vatten kan tränga ner i omkringliggande konstruktioner med fuktrelaterade skador som följd.
