Besiktningssprotokoll

Anticimex Försäkringsbesiktning i samarbete med Fastighetsbyrån

Fastighetsbeteckning: Hede 3:103	
Fastighetsadress: Åkervägen 31	
Postnummer: 434 40	Ort: Kungsbacka

Besiktningdatum: 2024-12-19	Protokollnummer: 68725623
Temperatur: 7 °C	Väderlek: Mulet
Tekniker: Tobias Larsson	
E-post: tobias.larsson@anticimex.se	
Kontor: Göteborg	
Närvarande: Fastighetsägare

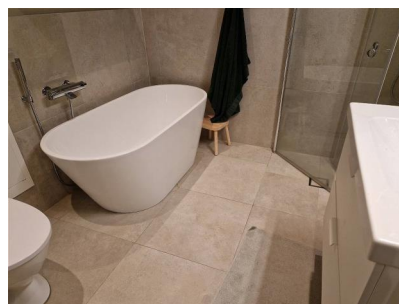
Normala fuktvärden indikerades mot klinker/kakel.

Fuktindikering mot kakel och klinker som regelbundet vattenbegjuts är svårt att utföra då även det underliggande fästmassan kan ge utslag på instrumentet utan att skada föreligger. Fuktindikering har dock utförts i delar av utrymmet som ej vattenbegjuts samt i angränsande rum/konstruktioner, utan avvikelser.
