# Besiktningssprotokoll

Fastighetsbeteckning: Havsytan 3	
Fastighetsadress: Tisdagsgränd 14	
Postnummer: 30253	Ort: Halmstad

Besiktningdatum: 2024-12-18	Protokollnummer: 68743737
Temperatur: 5 °C	Väderlek: Mulet, regn
Tekniker: Bengt Olsson	
E-post: bengt.olsson@anticimex.se	
Kontor: Halmstad	
Närvarande: Fastighetsägaren

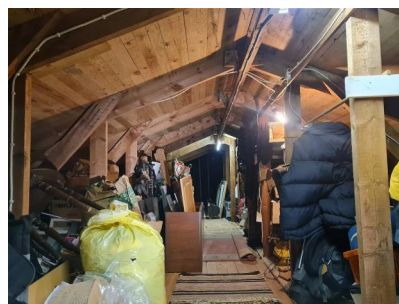
Vindsutrymmet nås inifrån via en lucka i tvättstugans tak.

- ✓ Kontroll av konstruktion:  
Fuktkvoten mättes stickprovsvis i underlagstaket till 16-17%.

Det finns risk för mikrobiell tillväxt om den relativa fuktigheten (RF) i luften är över 75%, vilket i gran- och furuvirke motsvarar en fuktkvot (FK) på ca 17%. Vid en långvarig fuktkvot på >28% finns risk för rötskador.
