# Besiktningsprotokoll

Anticimex Försäkringsbesiktning i samarbete med Fastighetsbyrån

| Fastighetsadress:<br>Magnus Stenbocks väg 36 | |

| Besiktningsdatum:<br>2025-01-02 | Protokollnummer:<br>68750316 |

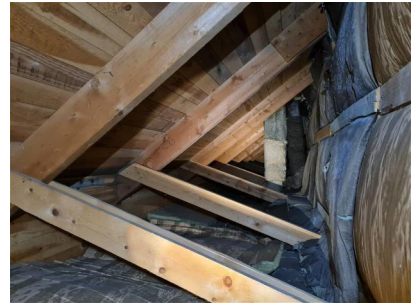
### Utvändigt / Sidovind mot norr

Frånluftsventilen från entréplanetets sovrum 2 mynnar felaktigt i utrymmet.

Detta medför ökad risk för att varm (fuktig) inomhusluft tränger upp i vindsutrymmet som kan leda till uppfuktning av underlagstaket med fuktrelaterade skador som följd.

Fuktkvoten mättes stickprovsvis i underlagstaket till 14-15%.

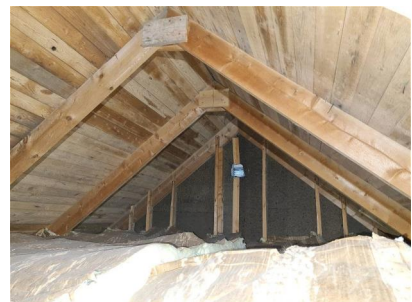
### Utvändigt / Nockvind

Detta medför ökad risk för att varm (fuktig) inomhusluft tränger upp i vindsutrymmet som kan leda till uppfuktning av underlagstaket med fuktrelaterade skador som följd.

Detta är ett tecken på att vinden tillförs fukt inifrån bostaden. För att komma tillrätta med detta kan fukttillförseln inifrån bostaden behöva minskas. Det kan göras genom att ventilationen i bostaden förbättras samt att eventuella otätheter i vindsbjälklaget (tak-/väggvinklar, taklucka med mera) tätas. Läs Anticimex faktablad om ouppvärmda vindsutrymmen för tips och råd.

Fuktkvoten mättes stickprovsvis i underlagstaket till 17-18%.
