Besiktningssprotokoll

Anticimex Försäkringsbesiktning i samarbete med Fastighetsbyrån

Fastighetsbeteckning: Skogsstjärnan 9	
Fastighetsadress: Hasselstigen 6	
Postnummer: 31332	Ort: Oskarström

Besiktningdatum: 2025-01-13	Protokollnummer: 68778792
Temperatur: -8 °C	Väderlek: Halvklart
Tekniker: Bengt Olsson	
E-post: bengt.olsson@anticimex.se	
Kontor: Halmstad	
Närvarande: Fastighetsägaren

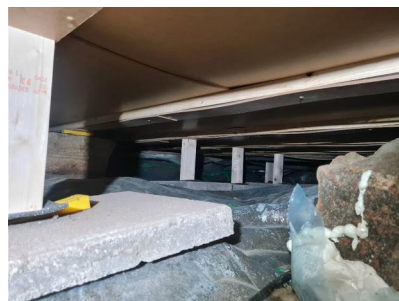
Undersidan av bjälklaget består av träfiberskivor.

Avståndet mellan markytan och bjälklagets undersida varierar mellan 40-70 cm.

Bärlinan är äldre och är inte utbytt i samband med renoveringen av bjälklaget. Rötskador samt angrepp av träskadeinsekter förekommer i bärlinan.

Den upptäckta mikrobiella påväxten på bjälklagets undersida indikerar att grunden under delar av året är så pass fuktig att mikroorganismer utvecklas. Detta kan i sin tur leda till rötskador i konstruktionen. För att undvika detta så måste kryppgrundens klimat bli torrare.

Fuktkvoten mättes stickprovsvís i golvreglar, stolpar under golvreglar samt i syllen till 15-18%.

Det finns risk för mikrobiell tillväxt om den relativa fuktigheten (RF) i luften är över 75%, vilket i gran- och furuvirke motsvarar en fuktkvot (FK) på ca 17%. Vid en långvarig fuktkvot på >28% finns risk för rötskador.
