# Besiktningssprotokoll

Anticimex Försäkringsbesiktning i samarbete med Fastighetsbyrån

Fastighetsbeteckning: Stadsön 1:575	
Fastighetsadress: Öhemsvägen 9	
Postnummer: 954 31	Ort: Gammelstad

Besiktningdatum: 2025-01-17	Protokollnummer: 68795852
Temperatur: 7 °C	Väderlek: Molnigt
Tekniker: John Sandbladh	
E-post: john.sandbladh@anticimex.se	
Kontor: Piteå	
Närvarande: Säljare

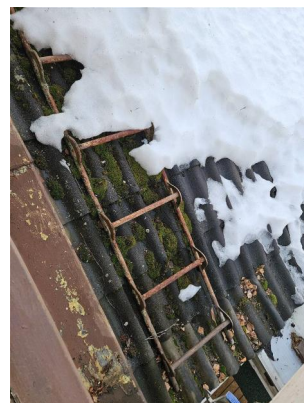
### Utvändigt / Vind

Mot baksidans borte gavel noterades mikrobiell påväxt mot takfot/gavel samt nederkant av träfiberskiva på fasadens insida. Detta kan vara tecken på fuktillskott från bostadsluft pga låg luftomsättning i boendemiljön.

Vid kontroll av vinden uppmättes fuktvärden under kritisk fuktnivå för mikrobiell tillväxt och en normal lukt upplevdes. Fuktkvoten i underlagstak/takbjälkar uppmättes till 10 %.
