# Besiktningssprotokoll

Anticimex Överlåtelsebesiktning av småhus - nivå 1

Fastighetsbeteckning: Korpskylern 4	
Fastighetsägare: Margit Ulla-Britta Kron	
Fastighetsadress: Södra Vägen 18	
Postnummer: 599 31	Ort: Ödeshög

Besiktningdatum: 2025-01-31	Protokollnummer: 68803111
Temperatur: 2 °C	Väderlek: Halvklart
Tekniker: Viktor Andersson	
E-post: Viktor.Andersson@anticimex.se	
Kontor: Linköping	
Närvarande: Ensam vid besiktningstillfället

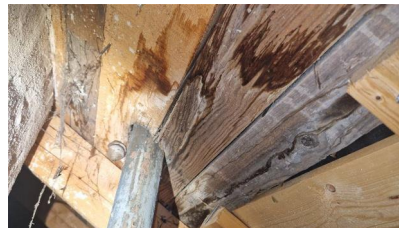
Vid kontroll av vinden uppmättes fuktvärden under kritisk fuktnivå för mikrobiell tillväxt.  
Fuktkvoten i takbjälkar uppmättes till 10 %.

Risk för mikrobiell påväxt föreligger om fuktkvoten överstiger 17%.
