**Fastighetsuppgifter**

Glissjöberg 12:13

Glissjöberg 310

## Bilder och beskrivningar

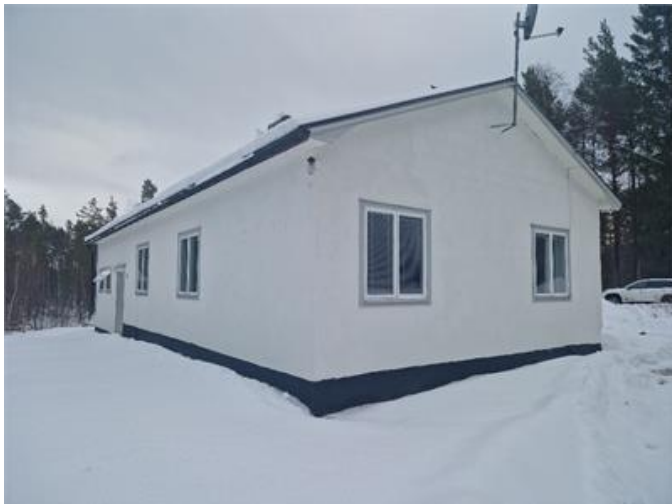
Överblicksbild.

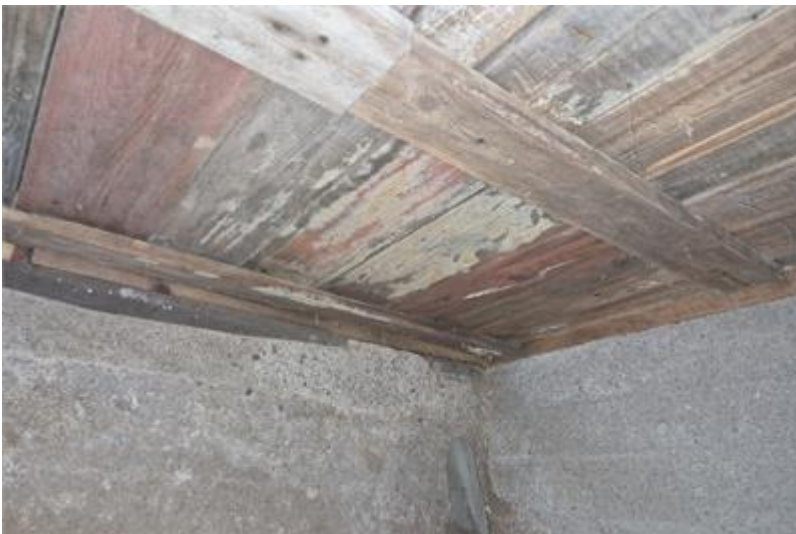
I husets krypgrund finns en krypgrundsavfuktare installerad. Syftet med denna installation är att genom avfuktning hålla fuktigheten i grunden på en så låg nivå att ingen tillväxt av mikroorganismer är möjlig. För att detta skall fungera är det viktigt att installationen servas årligen med bl.a. filterbyte och kontroll av inställningar så att fuktigheten inte stiger.
