# Besiktningssprotokoll

Fastighetsbeteckning: Länspumpen 6	
Fastighetsadress: Lägatan 14	
Postnummer: 603 65	Ort: Norrköping

Besiktningdatum: 2025-02-03	Protokollnummer: 68830038
Temperatur: -1 °C	Väderlek: Molnigt
Tekniker: Martin Lundgren	
E-post: martin.lundgren@anticimex.se	
Kontor: Norrköping	
Närvarande: Fastighetsägarna Olle Österman Energiexpert Anticimex del av tid

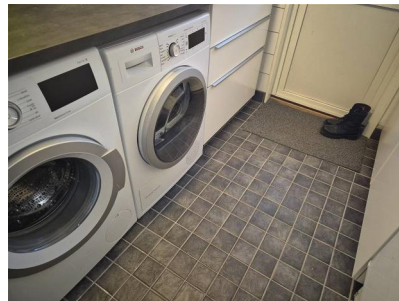
### Entréplan / Tvättstuga

Fuktindikering på mätbara ytor i utrymmet gav inga förhöjda fuktindikationer.

Funktionskontroll av jordade eluttag.

Vid stickprovskontroll av jordade eluttag noterades inga avvikelser.
