Besiktningssprotokoll

Anticimex Försäkringsbesiktning i samarbete med Fastighetsbyrån

Fastighetsbeteckning: Plogen 12	
Fastighetsadress: Bondevägen 8	
Postnummer: 463 34	Ort: Lilla Edet

Besiktningdatum: 2020-08-14	Protokollnummer: 65650786
Temperatur: 21°C	Väderlek: Klart
Tekniker: Andreas Ohlsson	
E-post: andreas.ohlsson@anticimex.se	
Kontor: Uddevalla	
Övriga närvarande: Son till säljare närvarade vid besiktningen.

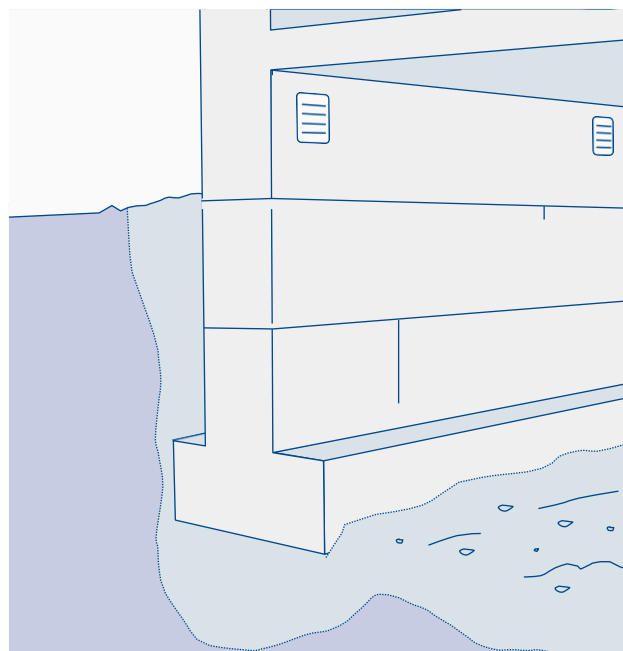
När varm luft ventileras in i en kall krypgrund, kyls luften ned och kondensation uppstår. Det kan i sin tur leda till fukt- och mögelskador.
