Besiktningssprotokoll

Anticimex Försäkringsbesiktning i samarbete med Fastighetsbyrån

| Fastighetsbeteckning: Sandgrottan 3 | |

| Besiktningdatum: 2025-02-20 | Protokollnummer: 68851549 |

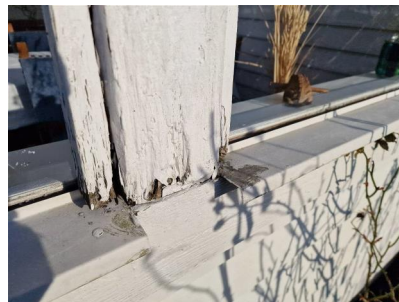
Fönstrens underbleck är otäta och löst monterade.
Rötskador finns lokalt i stommen/fasaden och täcklistor till fönster.

Det finns risk för mer omfattande fuktrelaterade skador i fasad/stomme
samt i bakomliggande konstruktioner.
