# Besiktningssprotokoll

Anticimex Försäkringsbesiktning i samarbete med Fastighetsbyrån

Fastighetsbeteckning: Hallonbusken 1	
Fastighetsadress: Vädursgatan 1	
Postnummer: 661 33	Ort: Säffle

Besiktningdatum: 2025-02-10	Protokollnummer: 68832934
Temperatur: -7 °C	Väderlek: Klart
Tekniker: Joakim Hellblad	
E-post: joakim.hellblad@Anticimex.se	
Kontor: Karlstad	
Närvarande: Fastighetsägaren.

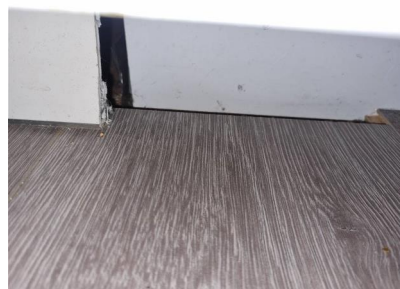
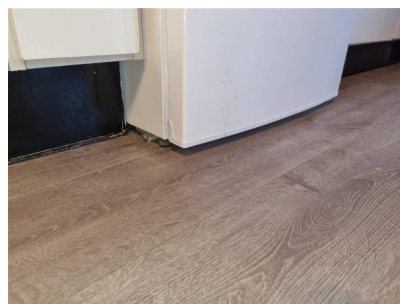
Fuktindikering i utrymmet gav inga förhöjda fuktindikationer.
