# Besiktningsprotokoll

Anticimex Försäkringsbesiktning i samarbete med Fastighetsbyrån

| Fastighetsadress:<br>Bondevägen 37 | |

| Besiktningsdatum:<br>2025-02-19 | Protokollnummer:<br>68844970 |

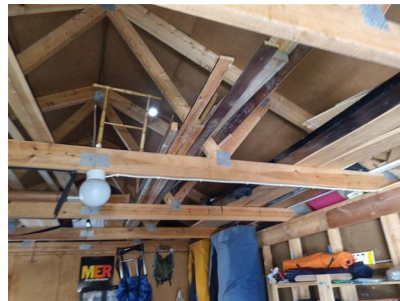
### Utvändigt / Förråd

Uppreglat golv finns i förrådet. Detta är en riskkonstruktion. Inga förhöjda värden eller avvikande lukt noterades.
