# Besiktningsprotokoll

Anticimex Försäkringsbesiktning i samarbete med Fastighetsbyrån

| Fastighetsadress:<br>Furuhäll 114 | |

| Besiktningsdatum:<br>2022-02-03 | Protokollnummer:<br>66755693 |

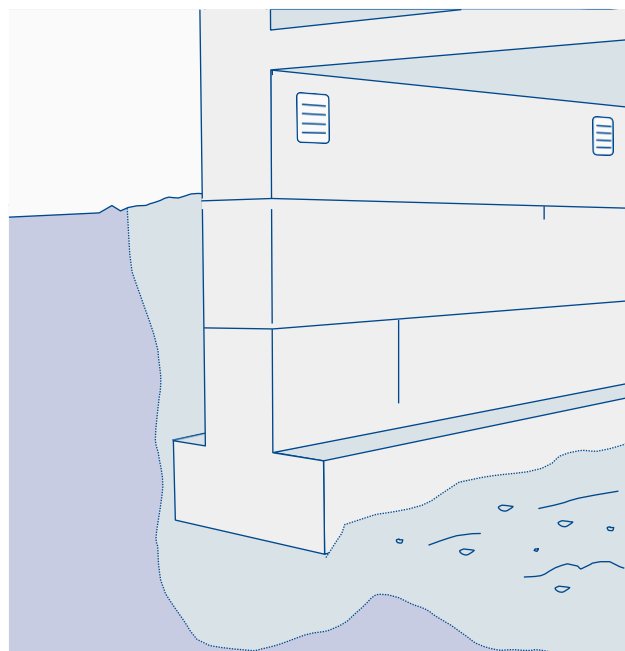
När varm luft ventileras in i en kall krypgrund, kylvad luften ned och kondensation uppstår. Det kan i sin tur leda till fukt- och mögelskador.
