**Fastighetsuppgifter**

Tussilagon 2

Backsippegatan 4

Uppdragsnummer	R7864
Besiktningsdatum	2025-02-26
Besiktningföretag	OBM Skaraborg AB
Besiktningförrättare	Jimmy Nilsson
Närvarande	Säljare
Giltig till och med	2026-02-26

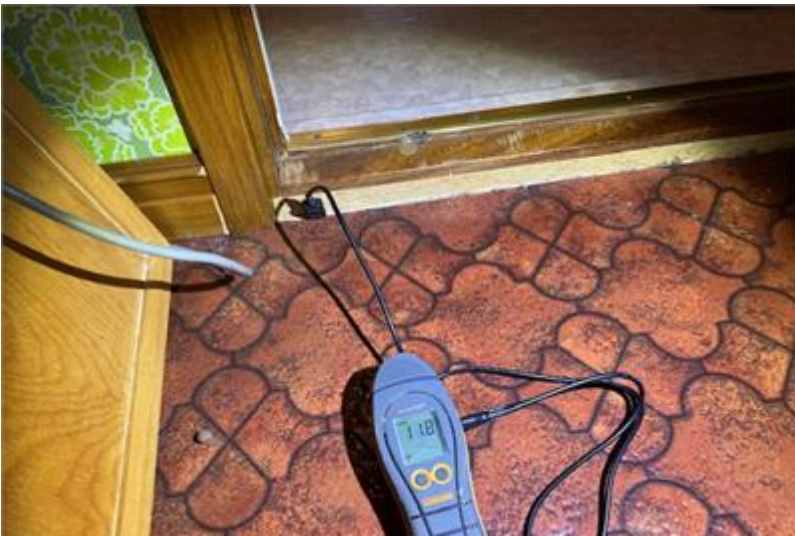
Kontroll av golvkonstruktionen kunde ej utföras då tätskikten ej kan återställas. Fuktkvotsmätning har endast utförts i regel som ligger mot betongplattan under dörren mellan dusch och förråd. Fuktkvoten i regeln uppmättes till 12%. Det kritiska gränsvärdet för mikrobiell tillväxt brukar anges till ca 15-17% fuktkvot (FK).

Observera att kontroll av golvkonstruktionen ej är utförd. Notera att stickprovsmässig undersökning är utförd samt att mätvärden normalt sett kan variera över årstiderna. För att säkert fastställa konstruktionen samt dess kondition och fuktstatus måste en mer omfattande undersökning utföras.
