Uppdragsnamn Privat Fuktbesiktning

Referensnummer 248846

Adress EDS-TORP 1250

Besiktningstyp Omfattningsmätning

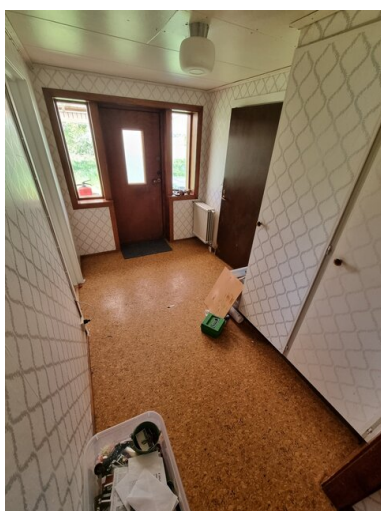
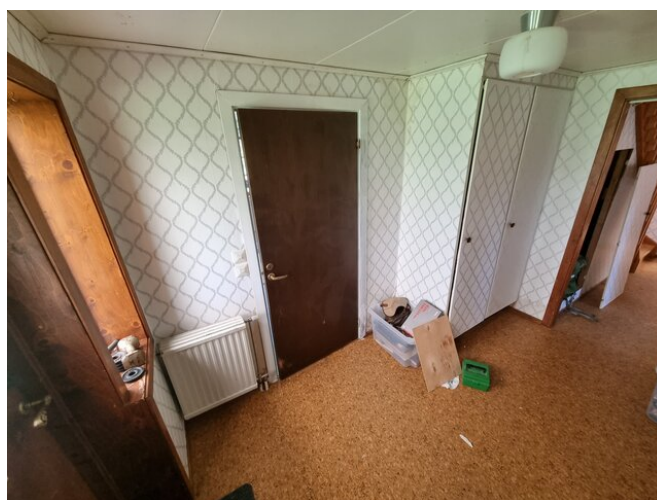
Översikt

Förhöjd fukt i golvet intill radiator. Förhöjd fukt i innertaket enligt rödstreckad markering på planskiss.

- Riv golv enligt blåstreckad markering
- Riv innertak enligt rödstreckad markering
- Rekommenderar sparsågning av fuktskadade väggar (ca 30 cm upp från golv)

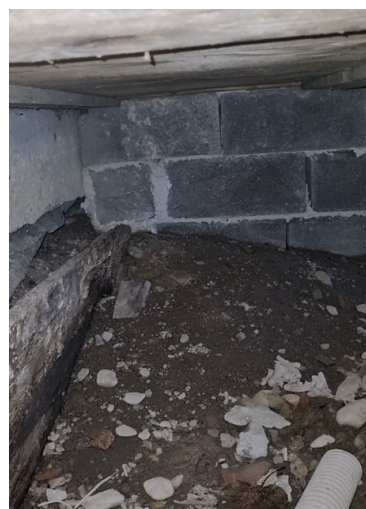
Bild tagen inuti grunden genom ventil

Vidare koll av grunden efter att golven frilagts.
