Besiktningssprotokoll

Anticimex Försäkringsbesiktning i samarbete med Fastighetsbyrån

Fastighetsbeteckning: Fiskjusen 9	
Fastighetsadress: Åsevägen 5	
Postnummer: 182 39	Ort: Danderyd

Besiktningdatum: 2025-02-26	Protokollnummer: 68876776
Temperatur: 5 °C	Väderlek: Mulet
Tekniker: Patrik Selvander	
E-post: patrik.selvander@anticimex.se	
Kontor: Stockholm Norr	
Närvarande: Fastighetsägare

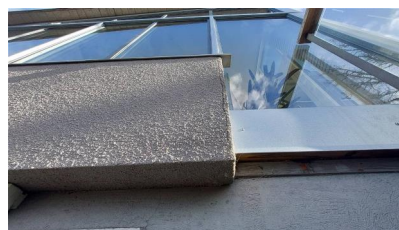
Sprickor noteras i den putsade fasaden.

Då den putsade fasaden har brister finns risk att vatten tränger in i bakomvarande konstruktion med fuktrelaterade skador som följd.
