# Besiktningsprotokoll

Anticimex Försäkringsbesiktning i samarbete med Fastighetsbyrån

| Fastighetsadress:<br>Billerudsgatan 14a | |

| Besiktningsdatum:<br>2025-01-20 | Protokollnummer:<br>68728658 |

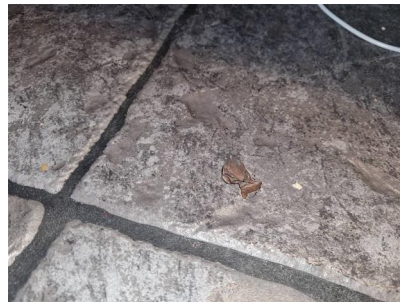
Funktionskontroll av jordade eluttag.

Vid stickprovskontroll av jordade eluttag noterades inga avvikelser.

Normala fuktvärden indikerades mot klinker/kakel.

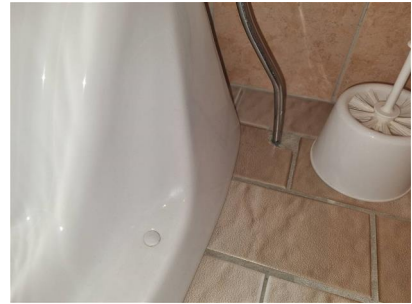
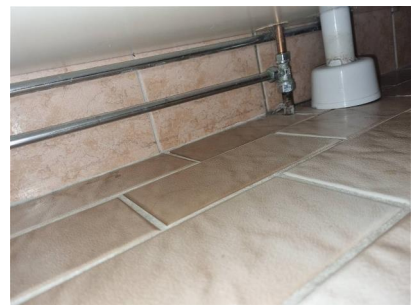
Klinker har släppt från underlaget ("Bom").

Felet som uppstått är att vidhäftningen mellan klinker och underlag har upphört. Sk "bom/ bomljud".
