Besiktningensprotokoll

Anticimex Försäkringsbesiktning i samarbete med Fastighetsbyrån

Fastighetsbeteckning: Attarp 2:464	
Fastighetsadress: Aspåsgatan 20	
Postnummer: 564 33	Ort: Bankeryd

Besiktningdatum: 2021-09-03	Protokollnummer: 66360956
Temperatur: 15°C	Väderlek: Sol
Tekniker: Mats Josefsson	
E-post: mats.josefsson@anticimex.se	
Kontor: Jönköping	
Övriga närvarande: Fastighetsägare

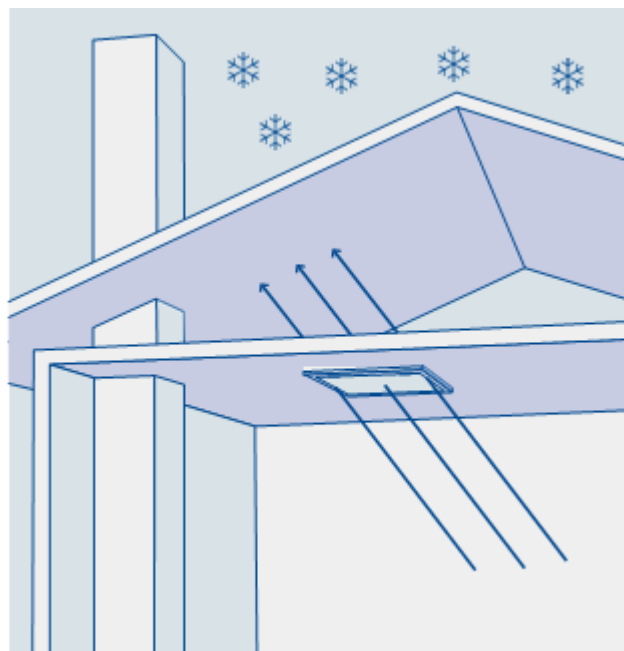
När ett litet tillskott av fuktig luft från bostaden tränger upp, till exempel genom otät vindslucka, till ett ouppvämt, kallt vindsutrymme, kyls luften ned och kondensation kan uppstå. Det kan i sin tur leda till fukt- och mögelskador

För att en välisolerad vind ska fungera, krävs i stället att ventilationen i själva bostaden är tillräcklig. Fuktillskottet inne ska vara minimalt samt att vindsbjälklaget är lufttätt, det vill säga, inte släpper igenom luft från bostaden.
