# Besiktningsprotokoll

Anticimex Försäkringsbesiktning i samarbete med Fastighetsbyrån

| Fastighetsadress:<br>Arvid Rödings väg 12 | |

| Besiktningsdatum:<br>2025-03-04 | Protokollnummer:<br>68875320 |

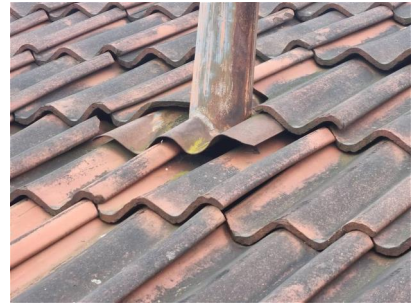
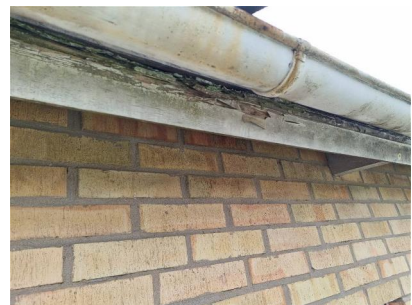
- Skorstenen saknar väderskydd.

Väderskydd kan monteras för att skydda mot nederbörd som annars kan orsaka fuktskador och frostsprängning i skorstenen/ murstocken.
