# Besiktningsprotokoll

Anticimex Försäkringsbesiktning i samarbete med Fastighetsbyrån

| Fastighetsadress:<br>Tallvägen 18 | |

| Besiktningsdatum:<br>2025-03-06 | Protokollnummer:<br>68879750 |

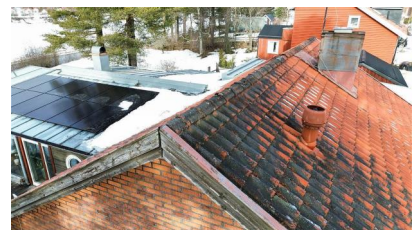
Taket är besiktat från marken/via garagetaket, samt via drönare, av det som gick att se noterades följande:

Takpannor, plåtdetaljer och underlagspapp har enligt vår bedömning en begränsad livslängd. Eftersom husets taktäckning är äldre har det ett minskat motstånd mot vatteninträngning. Detta i sin tur kan leda till fuktskador på träläkt och vidare ner i underliggande konstruktioner.
