**Fastighetsuppgifter**

Olstorp 3:147

Olstorpsvägen 43

**Besiktningsuppgifter**

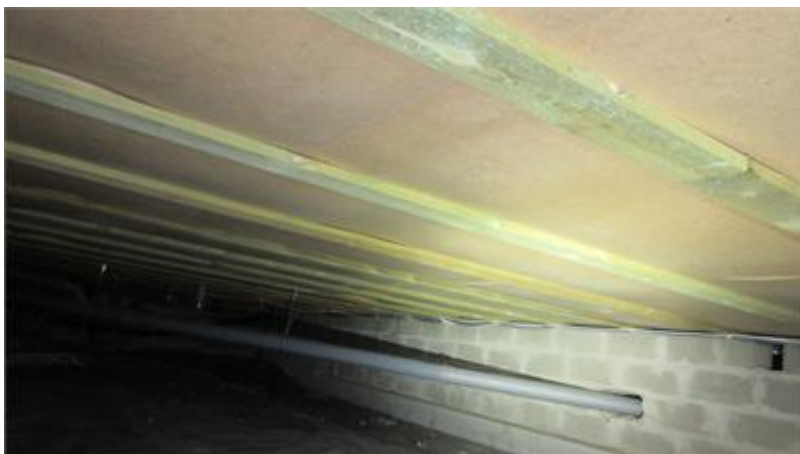
Samtliga mätningar är stickprovskontroller. Gränsen för mikrobiell tillväxt i trä går vid ca 17% fuktkvot. Grundmurar utgörs av murverk. På marken ligger det en åldersbeständig plastfolie. Fuktkvoten uppmättes till ca 16%-18% i blindbottenbrädor. Missfärgning noterades runt avlopp tillhörande dusch (torr vid besiktning). Se även rubrik utförda åtgärder våtutrymme.

För att på bästa sätt förhindra ett fuktigt klimat i grunden måste den relativa fuktigheten understiga 70 % (ca 15 % FK). Detta utförs genom att montera in en fast installation av en sorptionsavfuktare i grunden. Därefter kompletteras allt byts den ålderbeständiga plastfolien på marken i hela grunden och otätheter/ventiler i grundmuren noga tätas.
