Besiktningssprotokoll

Fastighetsbeteckning: Ullervad 31:22	
Fastighetsadress: Brohemsvägen 11	
Postnummer: 54273	Ort: Mariestad

Besiktningdatum: 2025-03-10	Protokollnummer: 68891176
Temperatur: 2 °C	Väderlek: Klart
Tekniker: John Nicklasson	
E-post: John.Nicklasson@anticimex.se	
Kontor: Lidköping	
Närvarande: En av två säljare samt Anticimex besiktningstekniker John Nicklasson utförare av ÖB och insamling av energiuppgifter.

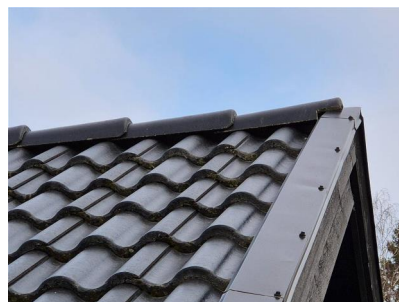
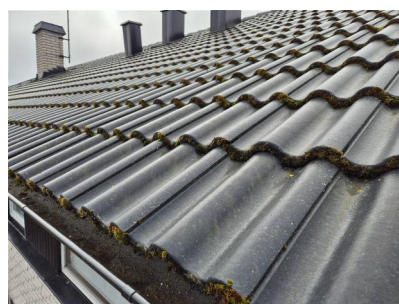
Besiktning av yttertaket har genomförts från mark, anliggande stege samt takstege.

Vid kontroll av vinden har fuktvärden under kritisk fuktnivå för mikrobiell tillväxt uppmätts, dock finns mikrobiell påväxt på underlagstak.

Fuktkvoten i underlagstak/takbjälkar uppmättes till 14%. Risk för mikrobiell påväxt börjar vid 17%.

Den upptäckta mikrobiella påväxten på underlagstaket är ett tecken på att vinden har tillförts eller tillförs fukt inifrån bostaden. Observera att besiktning av bostadens ventilationssystem inte har ingått i uppdraget.

För att komma tillrätta med detta kan fuktillförseln inifrån bostaden behöva minskas. Det kan göras genom att ventilationen i bostaden förbättras samt att eventuella otätheter i vindsbjälklaget (tak-/väggvinklar, taklucka med mera) tätas. Läs Anticimex faktablad om uppvärmda vindsutrymmen för tips och råd.
