Besiktningssprotokoll

Anticimex Försäkringsbesiktning i samarbete med Fastighetsbyrån

Fastighetsbeteckning: Äng 2:74	
Fastighetsadress: Granmovägen 4	
Postnummer: 668 32	Ort: Ed

Besiktningdatum: 2025-03-13	Protokollnummer: 68889057
Temperatur: -2 °C	Väderlek: Molnigt
Tekniker: Joakim Hellblad	
E-post: joakim.hellblad@Anticimex.se	
Kontor: Karlstad	
Närvarande: Fastighetsägarna.

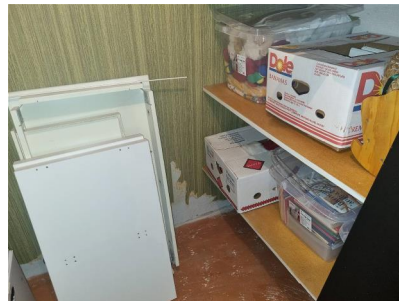
Källarplan / Gillestuga

Källargrundmurar med påreglade isolerade ytterväggar. Fuktkvoten uppmättes till 18 %, den relativa fuktigheten uppmättes till 76 % och en normal lukt kunde kännas i golv/vägg vinkel. Gränsvärdet för mikrobiell tillväxt är 17% FK och 75% RF.

Befintlig påreglad vägg och eventuella väggsyllar riskerar att drabbas av fuktskador på grund av naturlig fuktpåverkan. Detta i sin tur kan leda till mikrobiella skador (angrepp av mikroorganismer) som kan resultera i att mikrobiell lukt sprids till boendemiljön. Om regler/syllar är tryckimpregnerade kan även en kemisk lukt förekomma.

Se notering under allmänt gällande på reglade väggar.
