# Besiktningsprotokoll

Anticimex Försäkringsbesiktning i samarbete med Fastighetsbyrån

| Fastighetsadress:<br>Sjötorpsvägen 1 | |

| Besiktningsdatum:<br>2025-03-18 | Protokollnummer:<br>68899655 |

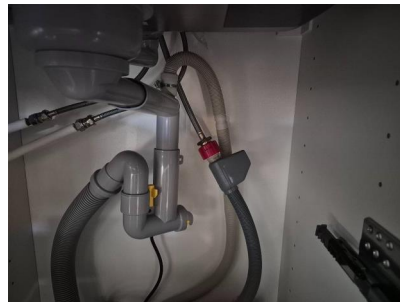
### Entréplan / Teknikrum / grovkök

Då tätskikt samt golvbrunn(gjutjärn) är original sedan byggår finns viss risk för fuktskador i golv och väggkonstruktionen samt intilliggande konstruktioner då utrymmets tekniska livslängd är uppnådd.
