# Besiktningssprotokoll

Anticimex Försäkringsbesiktning i samarbete med Fastighetsbyrån

Fastighetsbeteckning: Backa 145:5	
Fastighetsadress: Dramatikgatan 26	
Postnummer: 42244	Ort: Hisings Backa

Besiktningdatum: 2025-03-13	Protokollnummer: 68891910
Temperatur: 0 °C	Väderlek: Mulet
Tekniker: Krister Nielsen	
E-post: Krister.Nielsen@anticimex.se	
Kontor: Göteborg	
Närvarande: Fastighetsägare Fastighetsmäklare

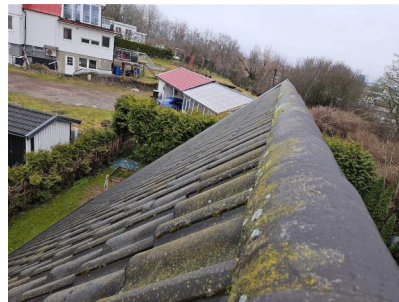
### Utvändigt / Vind

Vid kontroll av vinden har fuktvärden under kritisk fuktnivå för mikrobiell tillväxt uppmätts, dock finns mikrobiell påväxt på underlagstak.

Vid fuktkvotmätning som utfördes stickprovsvis i underlagstak uppmättes fuktkvoter under den kritiska gränsen för mikrobiell tillväxt (vanligt förekommande i liknande hus).

Fuktkvoter uppmättes till 10,8-12,8% i underlagstak.

Den upptäckta mikrobiella påväxten på underlagstaket är ett tecken på att vinden har tillförts eller tillförs fukt inifrån bostaden. Observera att besiktning av bostadens ventilationssystem inte har ingått i uppdraget.

För att komma tillrätta med detta kan fukttillförseln inifrån bostaden behöva minskas. Det kan göras genom att ventilationen i bostaden förbättras samt att eventuella otätheter i vindsbjälklaget (tak-/väggvinklar, taklucka med mera) tätas. Läs Anticimex faktablad om oppvärmda vindsutrymmen för tips och råd.
