Svanesund 3:242

Åkerstigen 8

Uppdragsnummer	P4255 (Hus 2)
Besiktningsdatum	2025-03-17
Besiktningföretag	OBM Besiktning Bohuslän AB
Besiktningförrättare	Lars Olsson
Närvarande	Säljare
Giltig till och med	2026-03-17

Bilder och beskrivningar

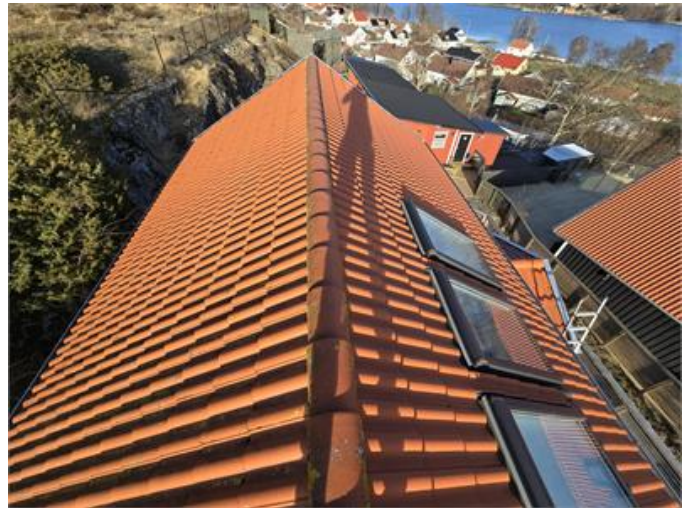
Dörrar		X			Tröskelbleck löst vid entré.
Stuprör&rännor	X				Inget att notera.
Tak		X			Takfotsplåt finns ej, risk för skador i takfot. Mossa börjar få fäste, framförallt mot norr, bör avlägsnas.
Invändigt					
Allmänt	X				Befintlig grundkonstruktion med platta på mark med underliggande isolering är inte ansett som en riskkonstruktion för fuktskador. Kontroll av konstruktionen med fuktkvotsmätning har därmed ej utförts. Normal lukt upplevdes.
Entréplan					
Entréhall	X				Inget att notera.
Dusch/WC	X				Inget att notera.
Sovrum	X				Inget att notera.
Kök		X			Rör går bakom fuktskydd i diskbänkskåp.
Matplats		X			Fukt/formförändring i fönstersmyg mot nordost. Torrt vid besiktning.
Loft					
Allrum	X				Inget att notera.
Installationer					Observera att okulär kontroll är utförd av bostadens installationer, vilket ej motsvarar komplett besiktning av behöriga fackmän.
El	X				Stickprovsmässig kontroll av jordade el-uttag gjordes utan anmärkning.

Pannor ligger på underlagsduk utan takfotsplåt.

Översiktsbild Tak.
