# Besiktningssprotokoll

Anticimex Försäkringsbesiktning i samarbete med Fastighetsbyrån

| Fastighetsbeteckning:<br>Töcksmarks-Bön 1:267 | |

| Besiktningdatum:<br>2025-03-10 | Protokollnummer:<br>68881018 |

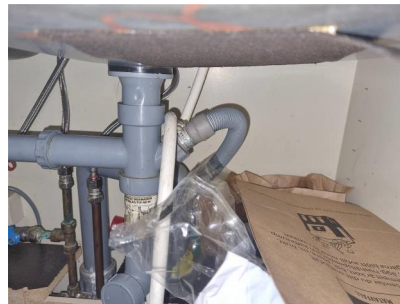
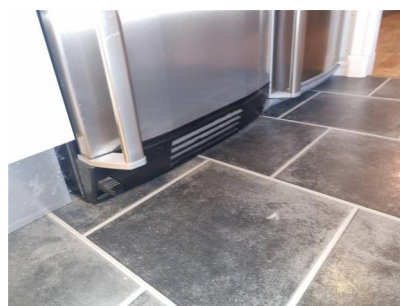
Fuktindikering i utrymmet gav inga förhöjda fuktindikationer.

Vid stickprovskontroll av jordade eluttag noterades inga avvikelser.

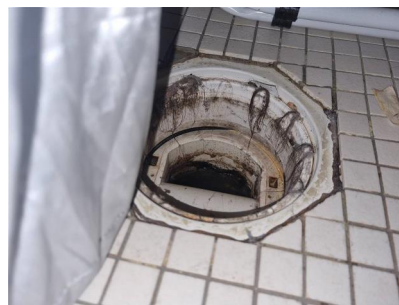
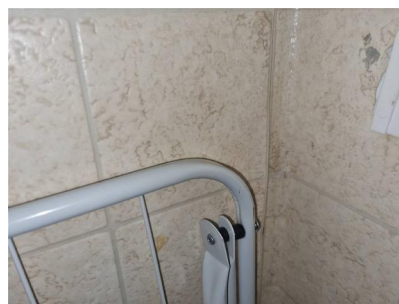
Normala fuktvärden indikerades mot klinker/kakel.

En viss fukt tränger alltid in bakom kakel/klinker via fogarna, detta är helt normalt och innebär inte att tätskiktet/ våtrumsisoleringen under kaklet/klinkern är bristfälligt eller ur funktion.
