# Besiktningsprotokoll

Anticimex Försäkringsbesiktning i samarbete med Fastighetsbyrån

| Fastighetsadress:<br>Björkhagsvägen 20 | |

| Besiktningsdatum:<br>2025-03-13 | Protokollnummer:<br>68889351 |

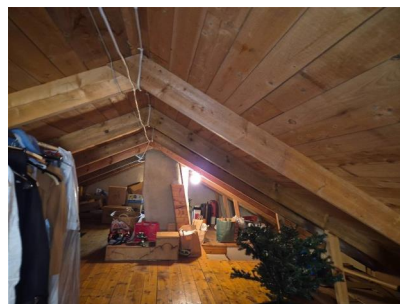
Vid kontroll av vinden uppmättes fuktvärden under kritisk fuktnivå för mikrobiell tillväxt och en normal lukt upplevdes. Fuktkvoten i underlagstak/takbjälkar uppmättes vid besiktningsstillfället till ca 12 %. Detta värde varierar dock under året beroende på årstid och utomhusklimat.
