Besiktningssprotokoll

Anticimex Försäkringsbesiktning i samarbete med Fastighetsbyrån

Fastighetsbeteckning: Linnéan 2	
Fastighetsadress: Korsåvågen 23	
Postnummer: 812 31	Ort: Storvik

Besiktningdatum: 2025-03-25	Protokollnummer: 68918734
Temperatur: 5 °C	Väderlek: Halvklart
Tekniker: Christer Bergström	
E-post: christer.bergstrom@anticimex.se	
Kontor: Gävle	
Närvarande: Christer Bergström, Anticimex

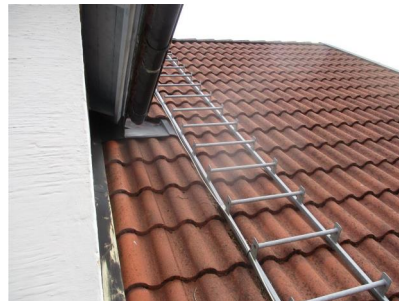
Utvändigt / Vind

Vid kontroll av vinden har fuktvärden under kritisk fuktnivå för mikrobiell tillväxt uppmätts, dock finns mikrobiell påväxt på underlagstak.

Fuktkvoten i underlagstak/takbjälkar uppmättes till 16 %.

Den upptäckta mikrobiella påväxten på underlagstaket är ett tecken på att vinden har tillförts eller tillförs fukt inifrån bostaden. Observera att besiktning av bostadens ventilationssystem inte har ingått i uppdraget.

För att komma tillrätta med detta kan fukttillförseln inifrån bostaden behöva minskas. Det kan göras genom att ventilationen i bostaden förbättras samt att eventuella otätheter i vindsbjälklaget (tak-/väggvinklar, taklucka med mera) tätas. Läs Anticimex faktablad om oppvärmda vindsutrymmen för tips och råd.
