# Besiktningsprotokoll

Anticimex Försäkringsbesiktning i samarbete med Fastighetsbyrån

| Fastighetsadress:<br>Jössehärgatan 21 | |

| Besiktningsdatum:<br>2025-03-26 | Protokollnummer:<br>68902327 |

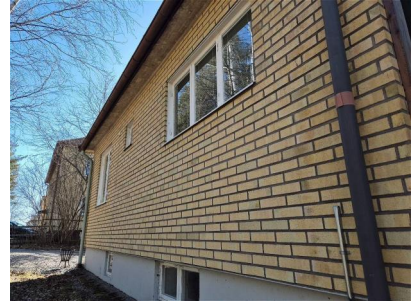
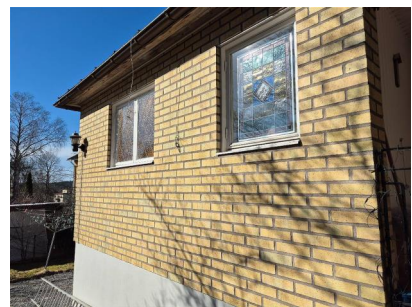
Inget att notera.

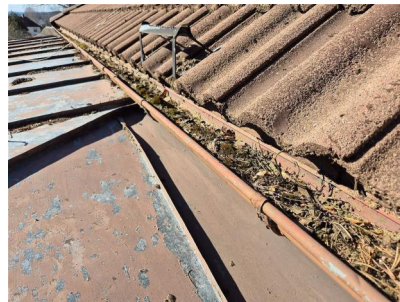
### Utvändigt / Tak

Yttertaket är äldre, underlagstak har lokala rötskador i takfot (fotplåt finns ej) och underlagspappen har torrsprickor. Falsat plåttak ovan entré / dusch/WC har underhållsbehov.

Takbeklädning och underlagstak har enligt vår bedömning en begränsad livslängd. Eftersom husets taktäckning är äldre har det ett minskat motstånd mot vatteninträngning. Detta i sin tur kan leda till fuktskador på träläkt och vidare ner i underliggande konstruktioner.

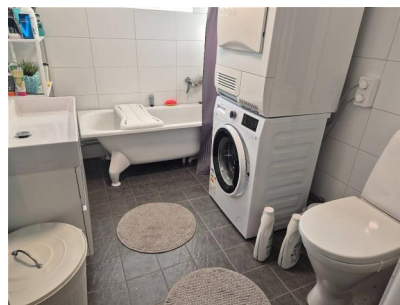
Normala fuktvärden indikerades mot klinker/kakel.

En viss fukt tränger alltid in bakom kakel/klinker via fogarna, detta är helt normalt och innebär inte att tätskiktet/ våtrumsisoleringen under kaklet/klinkern är bristfälligt eller ur funktion.  
Observera att utrymmet dessutom är placerat under marknivå.
