# Besiktningsprotokoll

Anticimex Försäkringsbesiktning i samarbete med Fastighetsbyrån

| Fastighetsadress:<br>Beckasinvägen 10 | |

| Besiktningsdatum:<br>2025-03-31 | Protokollnummer:<br>68929156 |

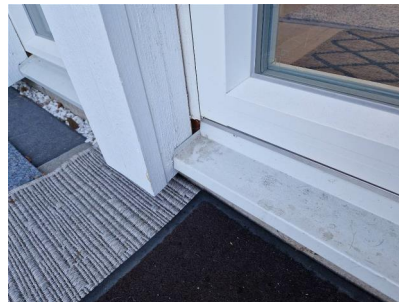
### Utvändigt / Fönster

Eftersom fönsterblecken är otäta finns risk att vatten rinner in i väggen vilket i sin tur kan leda till fuktskador i väggkonstruktionen.
